● 無塵室空氣中細菌濃度測試

● 無塵室空氣落菌(生菌數)測試

M61-140100679-683

檢體狀態描述：無塵室

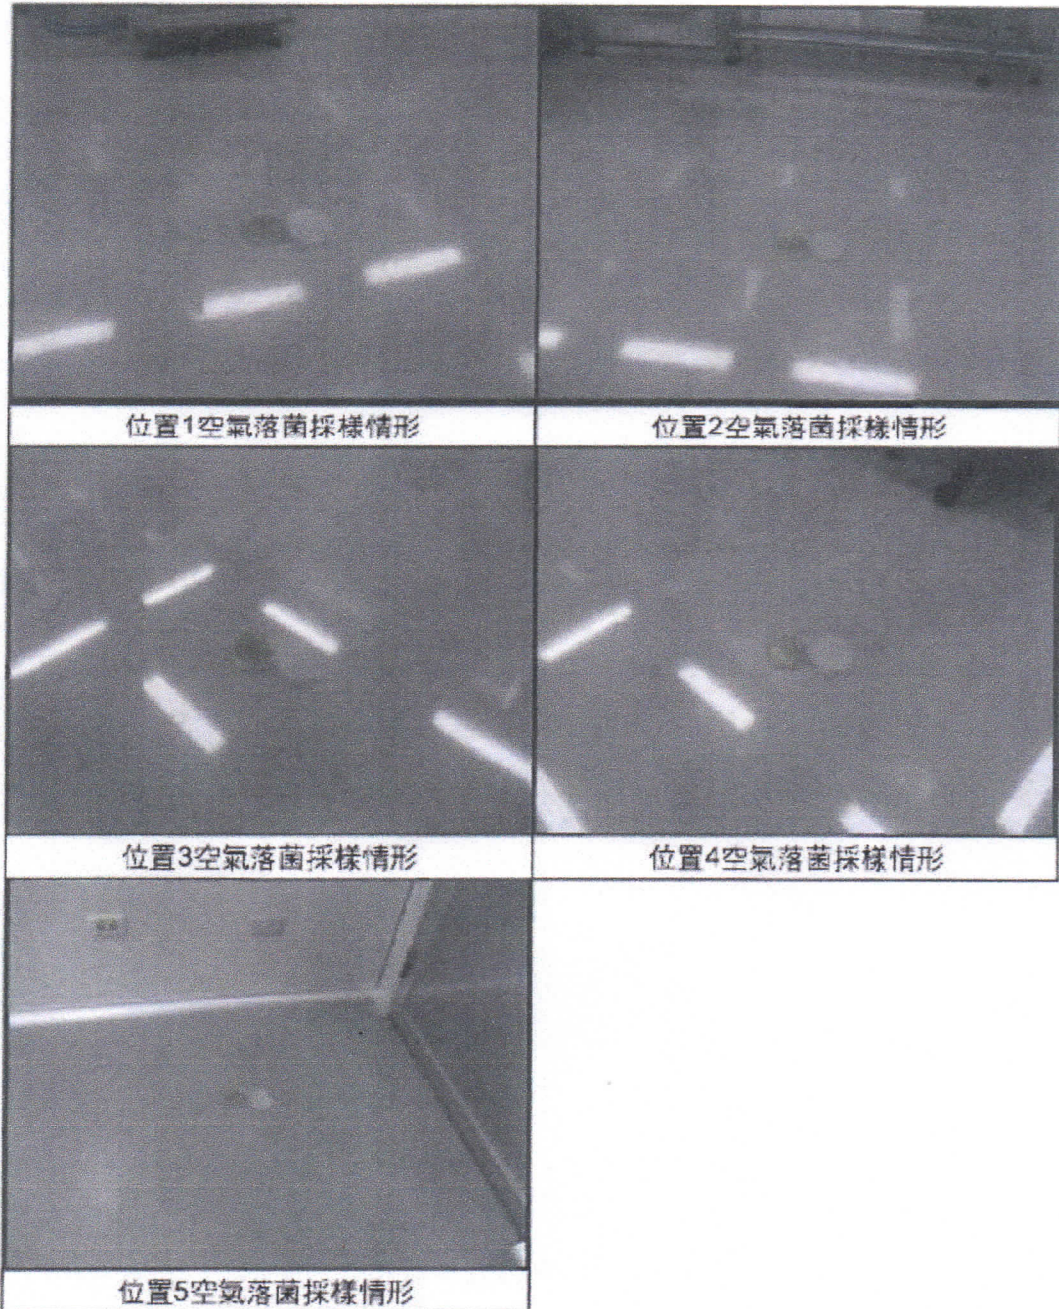
2.4 實測照片：

取直徑約 90 mm 之非選擇性瓊脂培養基培養皿，於送風狀態下暴露 1 小時。

檢體編號	檢體名稱	檢測位置 ²	等級 ³	總菌數 ¹	單位
運送空白	對照組	N/A	N/A	未檢出	CFU/Plate
M61-140100679	1	1	10000	未檢出	CFU/1hours
M61-140100680	2	2	10000	未檢出	CFU/1hours
M61-140100681	3	3	10000	未檢出	CFU/1hours
M61-140100682	4	4	10000	未檢出	CFU/1hours
M61-140100683	5	5	10000	未檢出	CFU/1hours
